# MARJADES I PREVENCIÓ DE RISCS NATURALS

TERRAZAS Y PREVENCIÓN  
DE RIESGOS NATURALES

Publicació realitzada en el marc del projecte  
TERRISC INTERREG III B SUDOE  
Recuperació de paisatges de marjades  
i prevenció de riscs naturals

Aquest llibre s'ha realitzat durant els anys 2004-2006 en el marc del projecte TERRISC de la iniciativa comunitària INTERREG III B SUDOE.

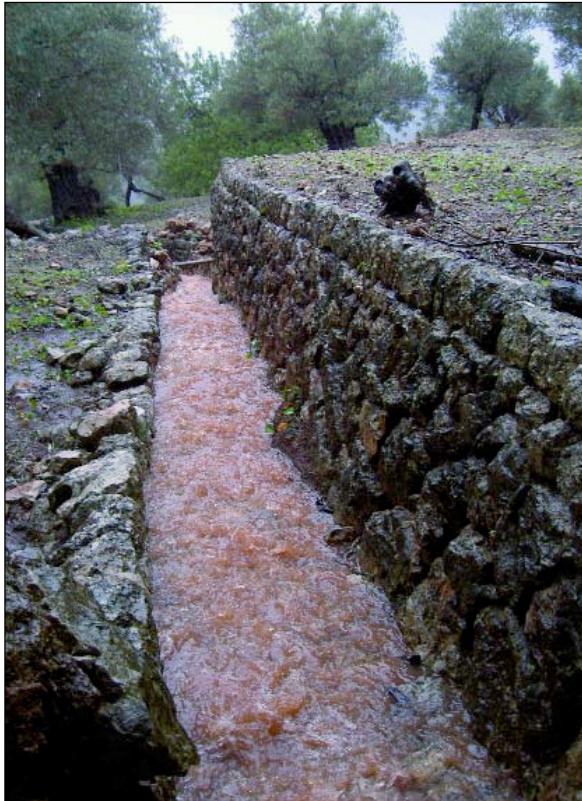
Fotografia 5 - Ralla de drenatge d'un camp marjat.

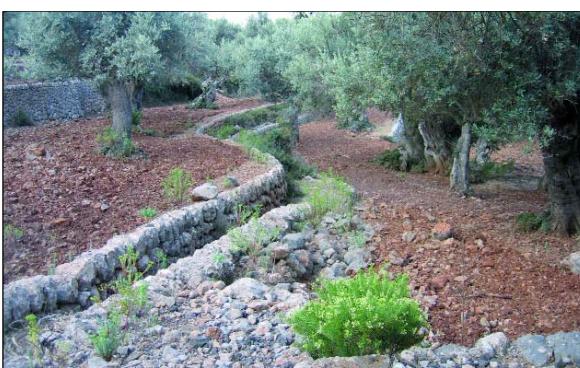
Fotografia 10 - Ralla a Bàlitx d'Amunt.

**Ralles.** Una gran part dels camps marjats disposen de canalitzacions de pedra en sec que intercepten l'escolament superficial i l'evacuen fora del camp marjat (Fotografia 10). Les ralles

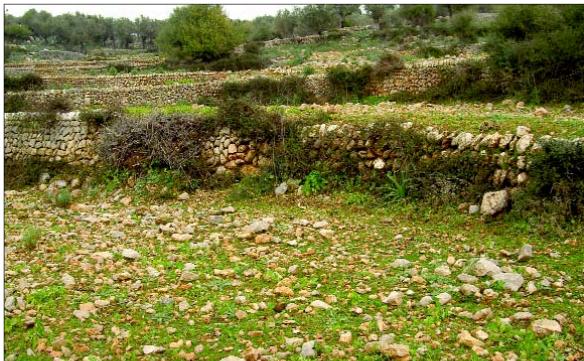
Fotografia 11 - Laigua d'escolament arrossegà la terra fina, amb la qual cosa afloren els elements més gruixats (graves i pedres).

Sobre les roques calcàries dures dominen restes de sòls vermells molt erosionats. Es tracta de sòls amb unes bones propietats fisicoquímiques, molt limitats pel que fa a profunditat, que ocupen moltes vegades simplement les cavitats i fissures entre les roques (Fotografia 11).

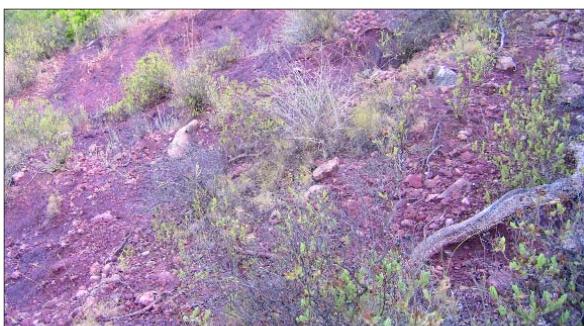
Fotografia 12 - Sobre les roques basàltiques del Keuper, s'hi desenvolupen sòls descarbonatats, generalment poc fertils.

Quan la roca sobre la qual es desenvolupa el sòl és d'origen volcànic (bàsicament basalts olivítics del Keuper), trobam terres sense carbonats, pobres en minerals d'argila i amb una alta vulnerabilitat davant els agents erosius (Fotografia 12).

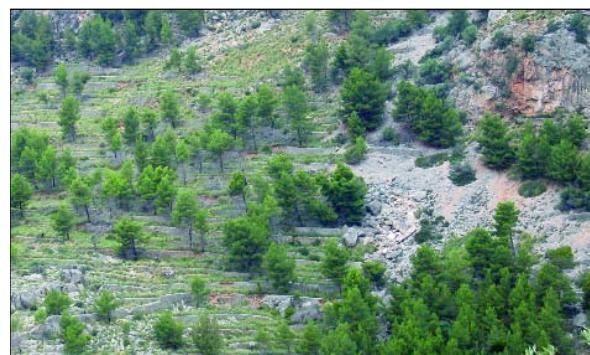
Fotografia 14 - Marjades arrasades a causa de l'acció d'una rosseguera.

Les marjades destruïdes (2%) es localitzen, sobretot, en zones exposades a despreniments de blocs i properes a les rossegueres de la part alta del massís de Bàlitx (Fotografia 14), camps on s'han desfet els marges per reutilitzar-ne les pedres o indrets afectats per les obertures de nous camins i pistes forestals.

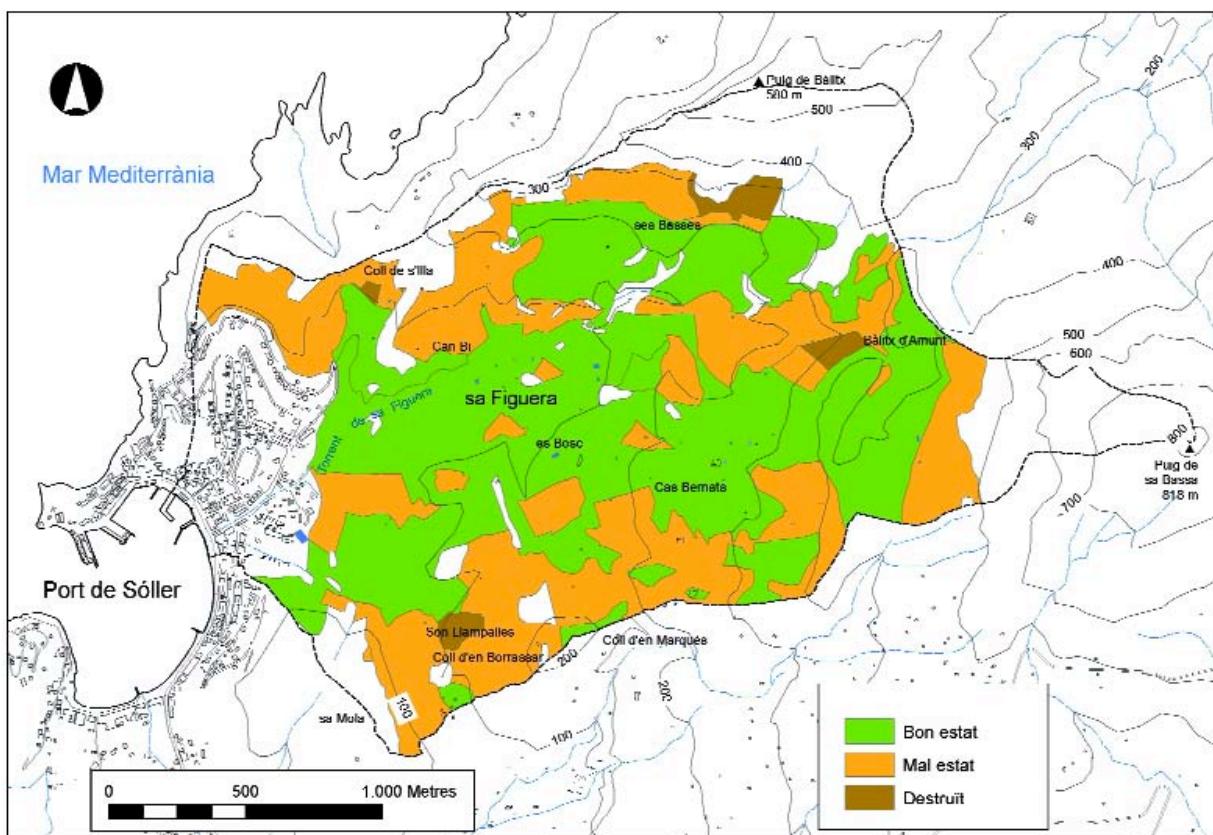
Figura 5 - Estat de conservació de les marjades.

Les marjades en mal estat, caracteritzades per la presència d'esbaldrecks i bombaments, suposen el 42%. Una gran diversitat de factors influeixen en l'estat de conservació, com la litologia, el pendent del vessant, el tipus de cultiu o la cura que en té la propietat. Així, trobam un major grau de degradació en parts altes, on la dificultat per accedir a les marjades i els pendents més importants en dificulten el manteniment. També són freqüents les marjades esbaldregades en terrenys més inestables situats en el vessant de Cas Bernats i Son Llampaies, encara que en aquests llocs són habituals els marges bastits amb pedreny portat d'altres indrets que

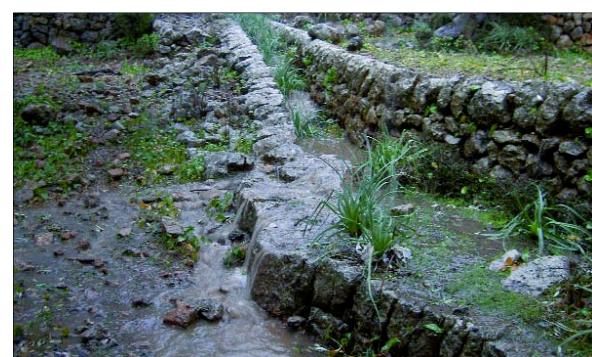
Fotografia 15 - Desbordament d'una ralla de drenatge per rebliment.

ment laminar convergeix en el punt de ruptura i es crea un xaragall que deteriora les marjades situades aigües avall. L'obstrucció de ralles de drenatge també origina xaragalls i embassaments a les marjades, que accentuen els processos erosius (Fotografies 15, 16 i 17).

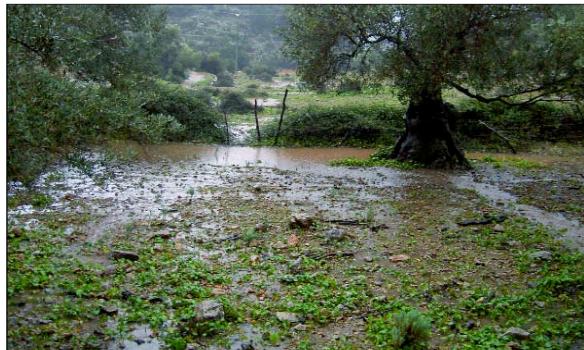
Fotografia 16 - Embassament de marjades a causa del deteriorament del sistema de drenatge.

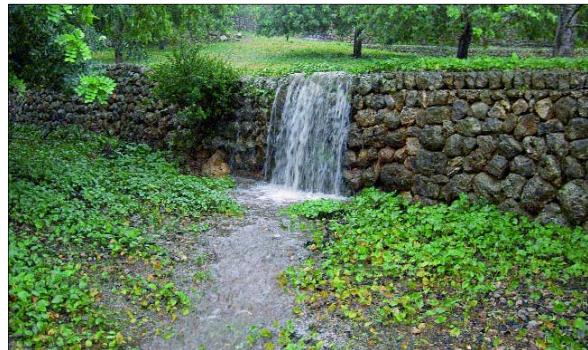
Fotografia 20 - Escolament lliure de l'aigua per manca d'estructura de drenatge.

Així mateix, en alguns camps marjats, com el coll d'en Borrassar o Cas Bernats els esbaldrecks són freqüents per manca de canalitzacions d'evacuació d'aigua (Fotografies 18 a 21).

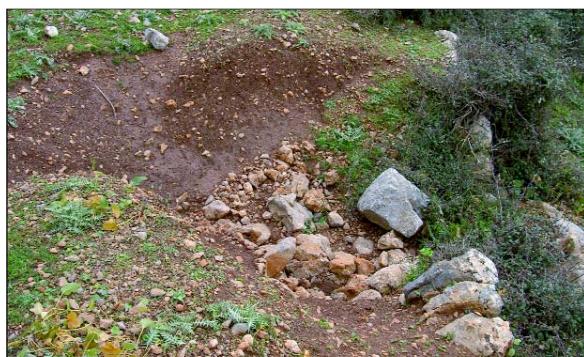
Fotografia 17 - Erosió afavorida per l'esbaldrec.

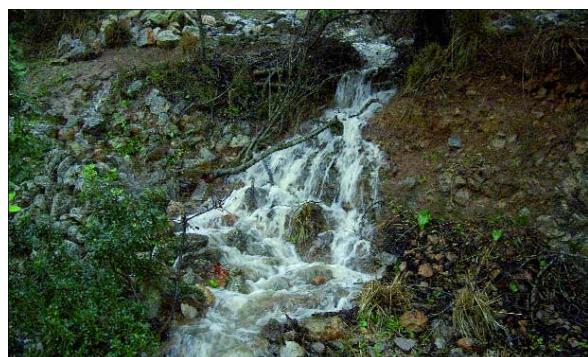
Fotografia 21 - Esbaldrec a les marjades inferiors.

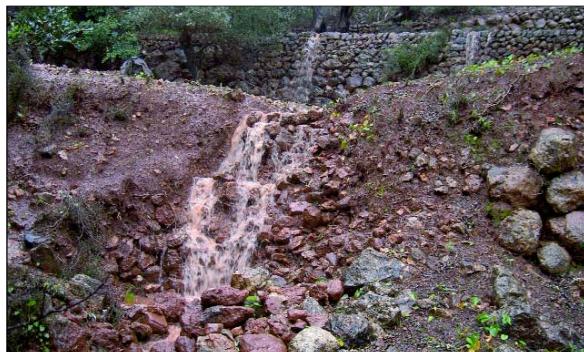
Fotografia 18 - Degravació del sistema a Cas Bernats.

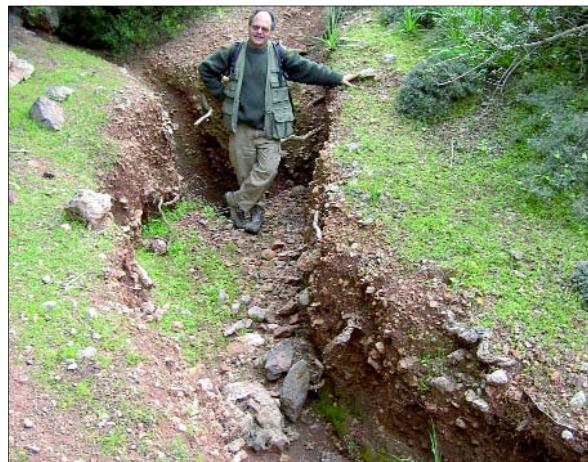
Fotografia 22 - Problemes d'erosió associats a l'obertura de pistes.

destruïts a causa d'algunes obres sense preveure mesures de control de la circulació superficial de l'aigua, especialment relacionades amb l'obertura de nous camins (Fotografia 22).

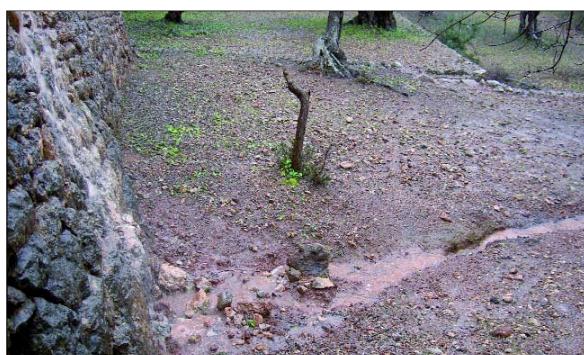
Fotografia 19 - Xaragall a Cas Bernats causat per aigua procedent de la marjada superior.

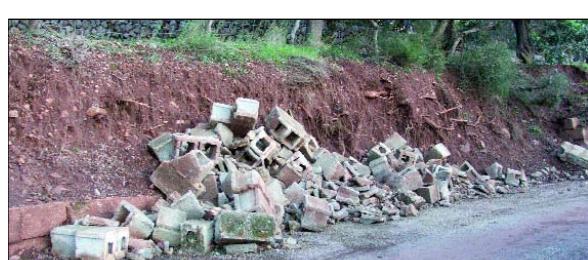
Fotografia 23 - Caiguda d'un mur de sosteniment de nova construcció, resultat de la utilització de materials i tècniques inadequades.

Així mateix, la utilització de ciment, cada vegada més habitual en el bastiment de marges i d'altres estructures, tant per abaratir el cost de rehabilitació com per desconeixement de la tècnica, redueix la permeabilitat del mur, de tal manera que torna més vulnerable davant de les precipitacions intenses (Fotografia 23).

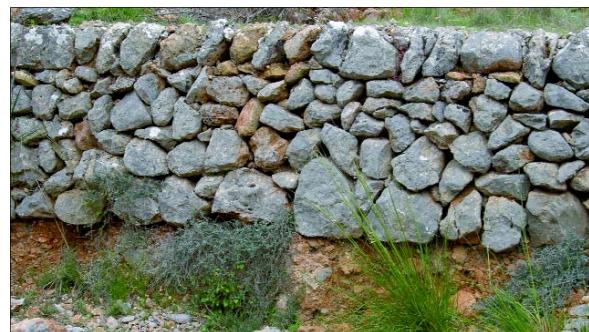
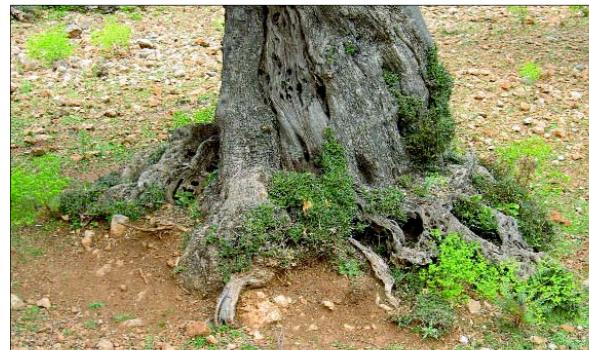
Fotografies 24 - La pèrdua de sòl és ben visible en alguns marges i amb les arrels nues dels arbres.

Aquest fet queda palès a sa Figuera, on les marjades més amples, en les quals habitualment s'ha emprat maquinària potent, són les més afectades per l'erosió hídrica. En aquests indrets, la pèrdua de sòl és visible a la base dels marges i dels arbres, que queden descoberts per un descens del nivell del sòl (Fotografia 24). La

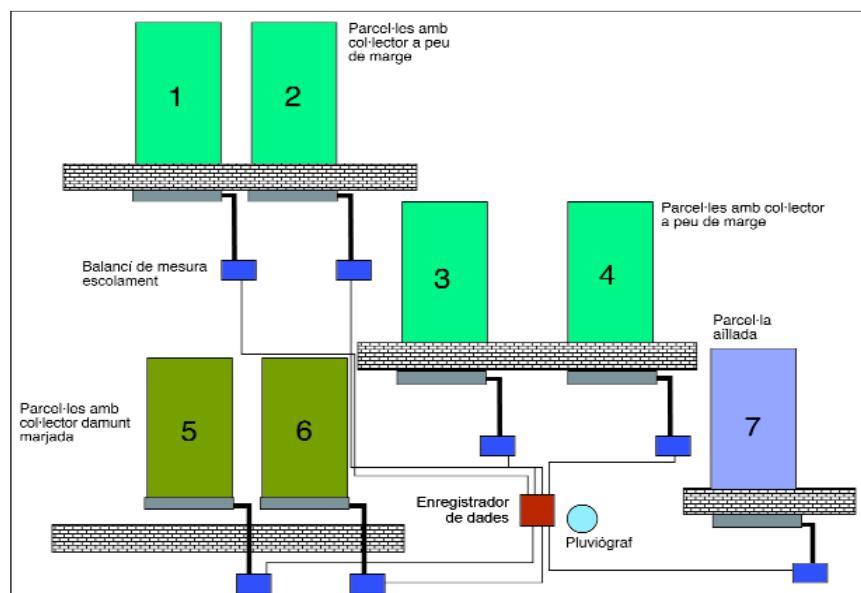
Figura 7 - Esquema en planta de les parcel·les experimentals.

Amb la finalitat d'avaluar el paper de les marjades en la regulació hidrològica i l'atenuació dels processos erosius, es dissenyaren unes parcel·les experimentals per quantificar els fluxos d'aigua corresponents a l'escolament i la contribució dels marges en la infiltració de l'aigua.

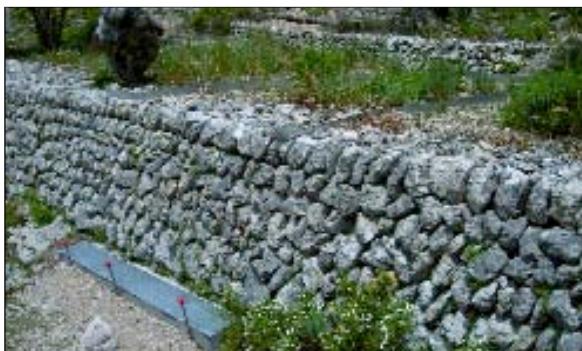
Fotografia 25 - Parcel·la experimental per mesurar l'escolament a la base del marge.

Cada parcel·la, tancada per evitar l'entrada i la sortida d'aigua, té una forma rectangular de 21 m<sup>2</sup>. A la part baixa, hi ha un col·lector Gerlach que recull l'aigua d'escolament (Fig. 7). A les dues parcel·les destinades a mesurar l'escolament superficial, el col·lector està situat just abans de la zona reblida del marge (Fotografia 25). A les parcel·les experimentals destinades a quantificar l'efecte del marge i la reblada en l'escolament final, el col·lector està situat al peu del marge (Fotografia 26).

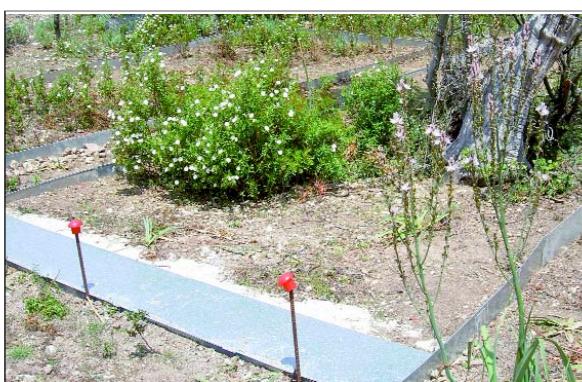
Fotografia 26 - Parcel·la experimental per mesurar l'escolament a la part alta de la marjada.

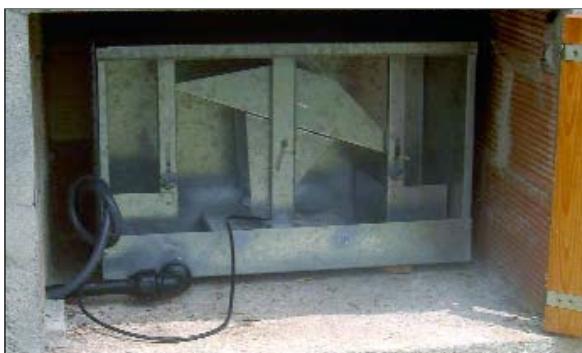
Fotografia 27 - Balancí de mesura de l'escolament.

Des del col·lector, l'aigua arriba a través d'una canonada a un mesurador de balancí (Fotografia 27) connectat a un enregistrador de dades, que ens permet conèixer els fluxos d'aigua generats al llarg del temps. Finalment, una part de l'aigua evacuada es recull en un dipòsit per quantificar els sediments en suspensió.

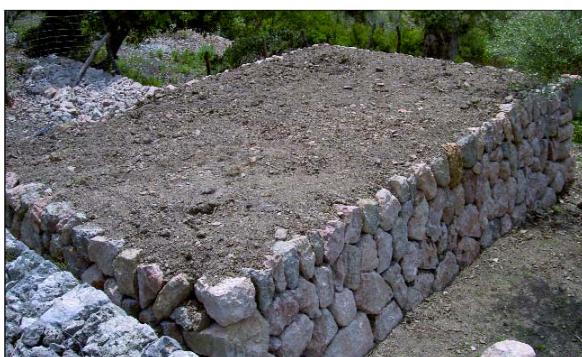
Fotografia 28 - Marjada aïllada amb funció de lisímetre.

A més a més, es construí una marjada aïllada, amb la base i els laterals impermeabilitzats, que actua com un lisímetre (Fotografia 28) i que ens permet mesurar l'aigua que percola cap a l'aqüífer (excedent hídric del sòl) en condicions d'absència d'escolament superficial.

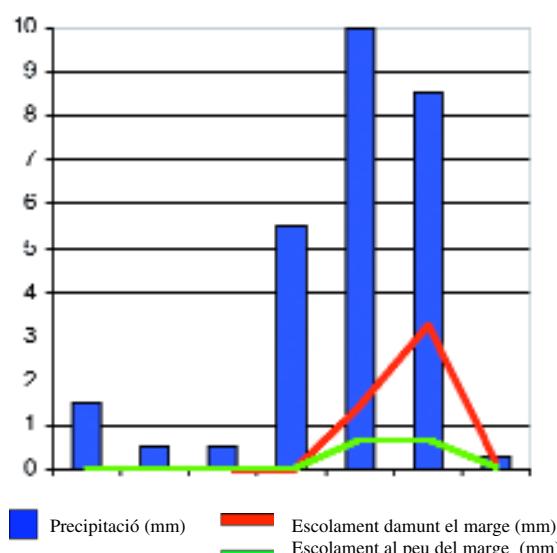
Figura 8 - Hidrograma de l'episodi del 28 d'abril de 2006, amb una precipitació de 26 mm.

L'escolament recollit pels col·lectors és relativament baix, però a la base del marge es redueix fins a cinc vegades. Per les característiques constructives, amb disposició d'abundant reble rere el parament i una superfície amb poc pendent, la marjada és un element que augmenta les taxes d'infiltració, amb la qual cosa es redueixen els efectes erosius de l'aigua i es contribueix a una major recàrrega dels aqüífers.

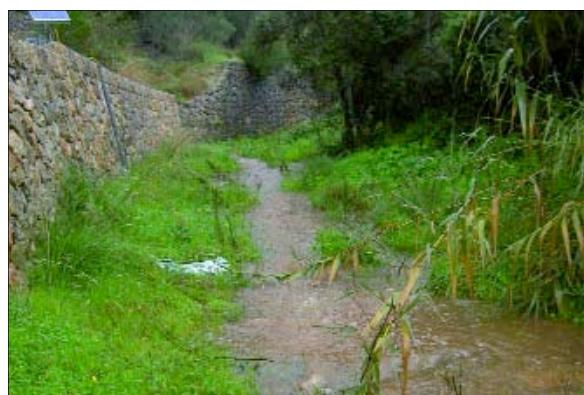
Fotografia 29 - Vista de l'estació d'aforament a l'inici de la revinguda del 30 de gener de 2006.

Amb la finalitat de seguir el comportament hidrològic de la conca del torrent de sa Figuera i d'avaluar-ne els efectes, s'instal·là a la part final una estació d'aforament constituïda per una sonda limnigràfa i un enregistrator de dades (Fotografia 29). En el mateix indret es col·locaren, a diferents punts de la secció del llit del torrent, botelles trampa per quantificar els sediments arrossegats pel corrent d'aigua. Les precipitacions es mesuren amb un pluviògraf situat a la part central de la conca (245 m) i un pluviòmetre totalitzador a l'estació d'aforament.

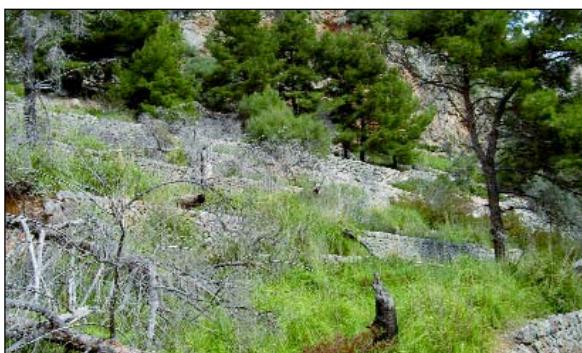
Fotografia 34 - *Estat de les marjades de ses Basses de Ca s'Hereu, 22 anys després de l'incendi que cremà 20 hectàrees.*

Els primers incendis forestals a sa Figuera documentats daten de 1975, moment en què ja era constatable la decadència de les activitats agràries. Des d'aleshores se n'han comptabilitzat 15, que han cremat una superfície relativament petita (64 ha) i que han afectat, majoritàriament, marjades abandonades (Fotografia 34). Els incendis més significatius s'han produït en el vessant del massís de Bàlitx, on es cremaren 20 ha l'any 1984 a la zona de ses Basses, i 20 ha a sa Coma l'any 1999 (taula 6).

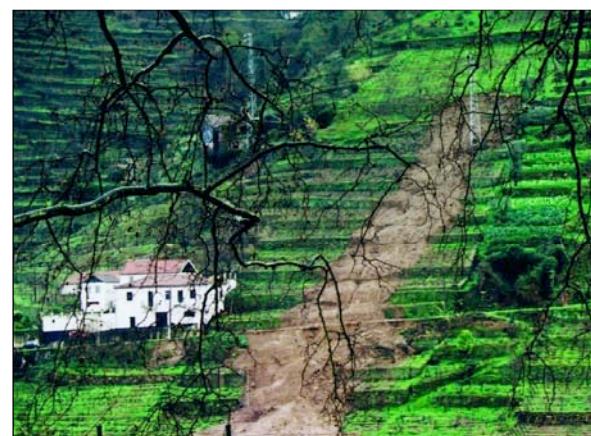
Fotografia 2 - Fluxo de lama em Lamego, na margem esquerda do Douro (Janeiro 2001).

O encaixe do Vale do Douro protege a produção agrícola dos ventos quentes e secos de Este durante o Verão. Além disso, a área também é afectada por episódios chuvosos esporádicos que por vezes têm uma forte intensidade. Quando associados a períodos mais prolongados de precipitação, promove uma forte dinâmica de vertentes provocando importantes perdas materiais e humanas. Ao longo da história do vale do Douro, registraram-se vários Invernos extremamente húmidos, durante os quais ocorreram inúmeros movimentos de vertente (Fotografia 2).

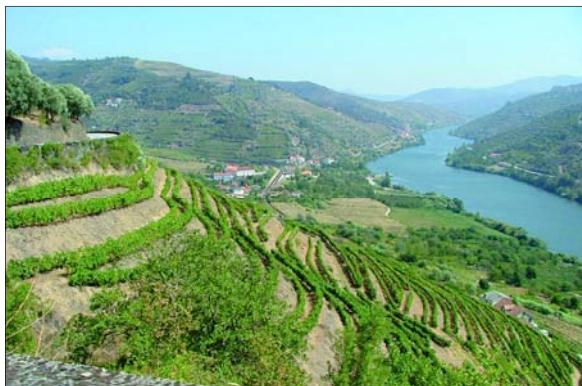
Trata-se de patamares horizontais com taludes em terra, sem muros de pedra em seco, com alturas variáveis de acordo com a inclinação do terreno, com 1 ou 2 linhas de videiras. Os terraços acompanham as curvas de nível e a fisiografia do terreno. A ligação entre eles é feita por estradas rasgadas na diagonal, por onde circulam máquinas agrícolas (Fotografia 4).

Fotografia 4 - Terraços com taludes de terra na margem esquerda do Rio Douro (Mesão Frio).

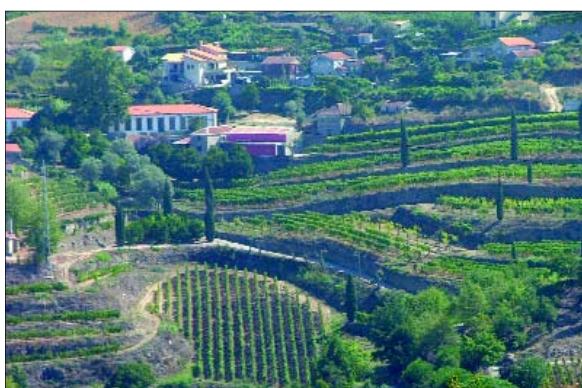
Fotografia 5 - Vinha ao alto em Santa Cruz do Douro (Baião).

A partir dos anos 80 começa-se a fazer a plantação segundo as linhas de maior declive pelo sistema da vinha ao alto (Fotografia 5). São construídas plataformas inclinadas para o seu bordo interior para recolher as águas pluviais e encaminhá-las para fora da parcela ou para canais de drenagem. As plantações dispõem-se segundo linhas perpendiculares às curvas de nível, separadas por estradas de trabalho.

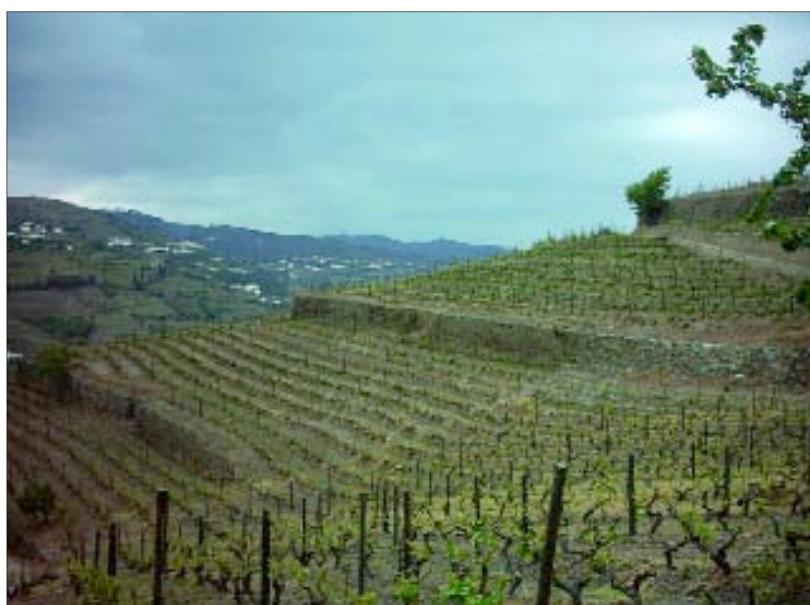
Fotografia 6 - Muro de pedra em seco reconstruído.

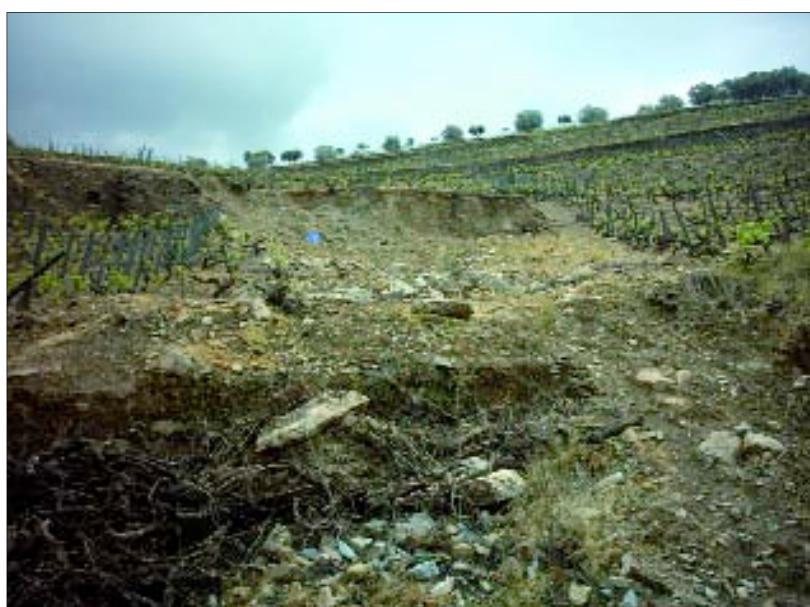
Fotografia 7 - Muro de pedra em seco destruído.

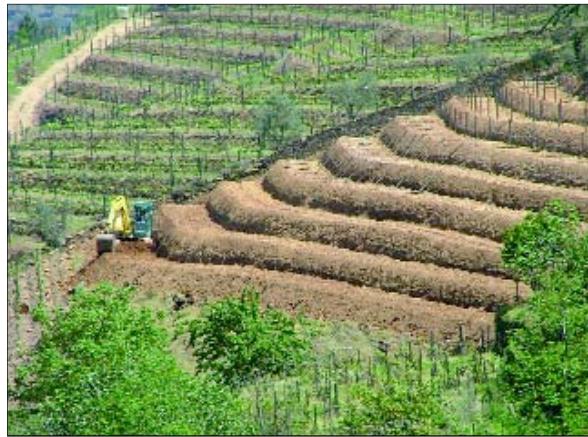
Fotografia 8 - *Construção de taludes em terra.*

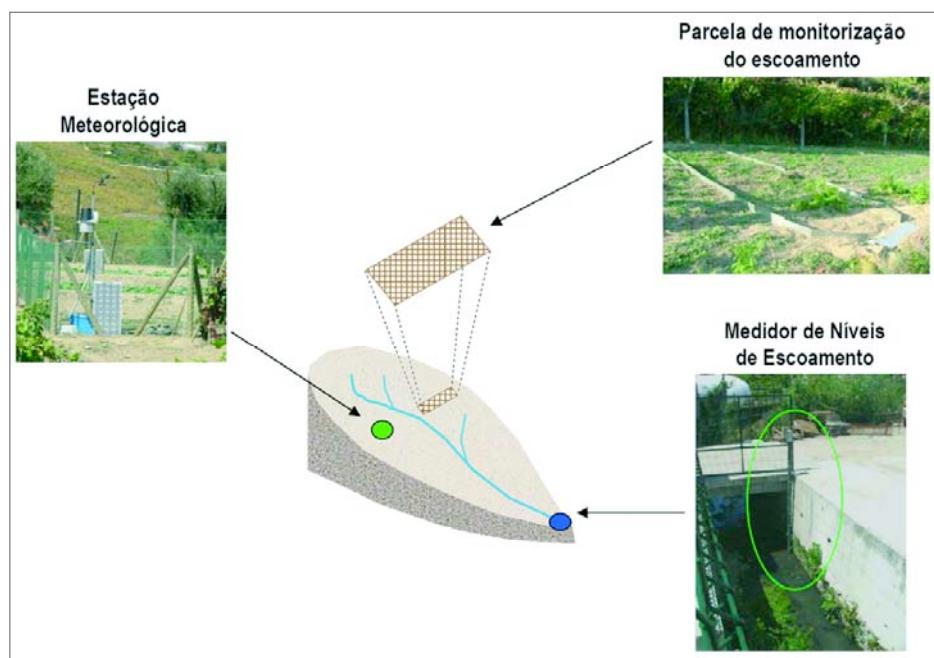
Figura 12 - *Esquema síntese dos campos experimentais.*

O desenho experimental construído parte do pressuposto que os processos hidrológicos apresentam comportamentos distintos conforme a escala do sistema (Mendiondo *et al.*, 1997). Por esse motivo, os dados deste trabalho foram recolhidos a várias escalas de análise, na

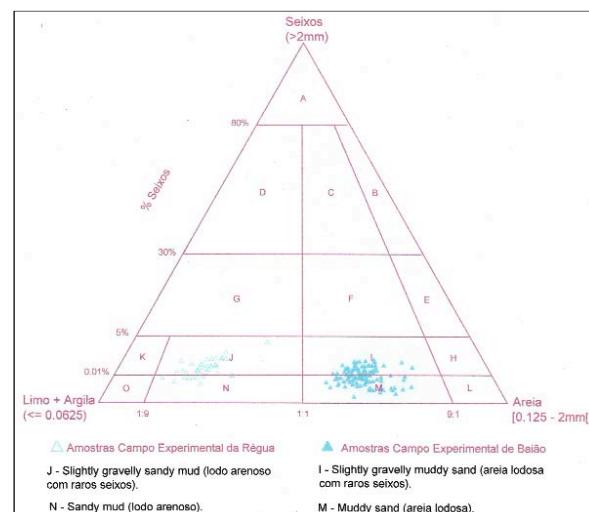
Figura 13 - Classificação textural das amostras de solo dos campos experimentais, segundo os limites e metodologia proposta por Folk (1954).

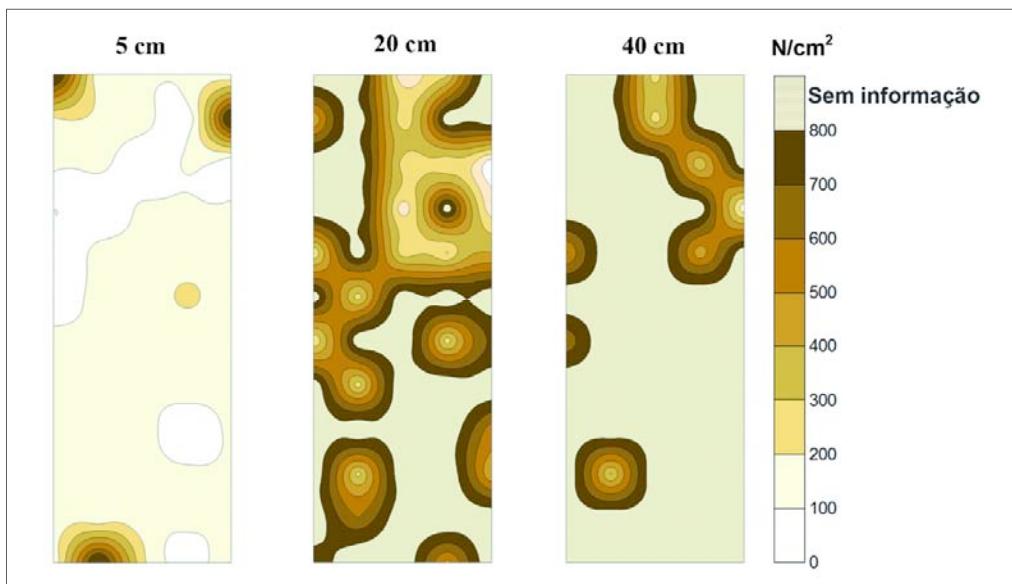
Figura 14 - Mapa da resistência do solo às profundidades de 5, 20, 40 cm na parcela RA (Régua).

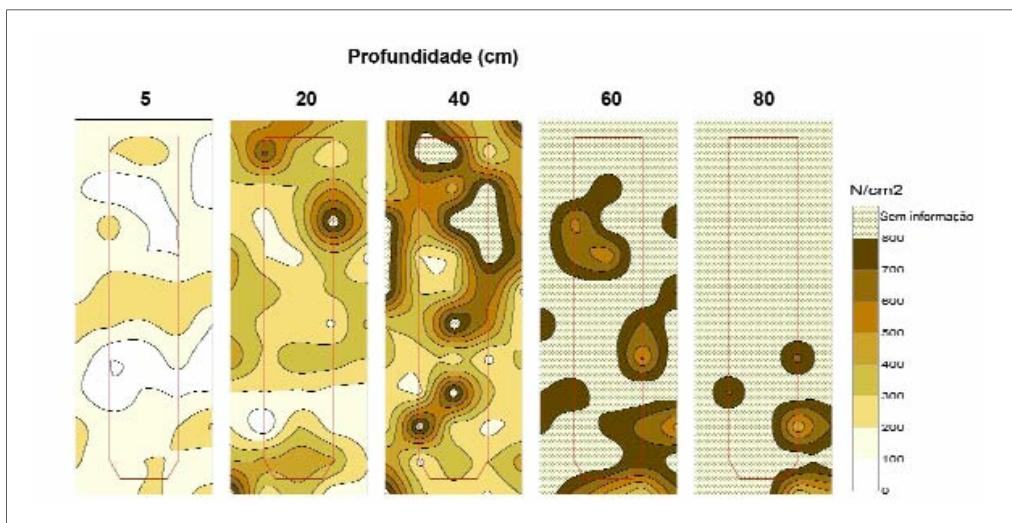
Figura 15 - Mapa da resistência do solo às profundidades de 5, 20, 40, 60 e 80 cm na parcela TB (Baião).

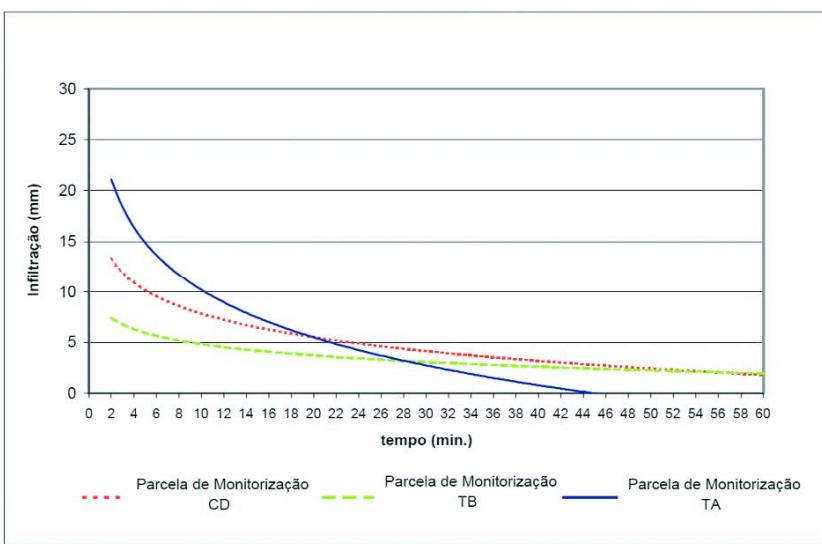
Figura 16 - Capacidade de infiltração nos campos experimentais da Régua e de Baião.

O parâmetro alfa apresenta valores médios mais variáveis em Baião, com valores mais extremos, o que significa que a velocidade de circulação de água no solo é mais variável em função da localização das parcelas de monitorização nas vertentes, reflexo da grande variedade lateral das características dos mantos de alteração.

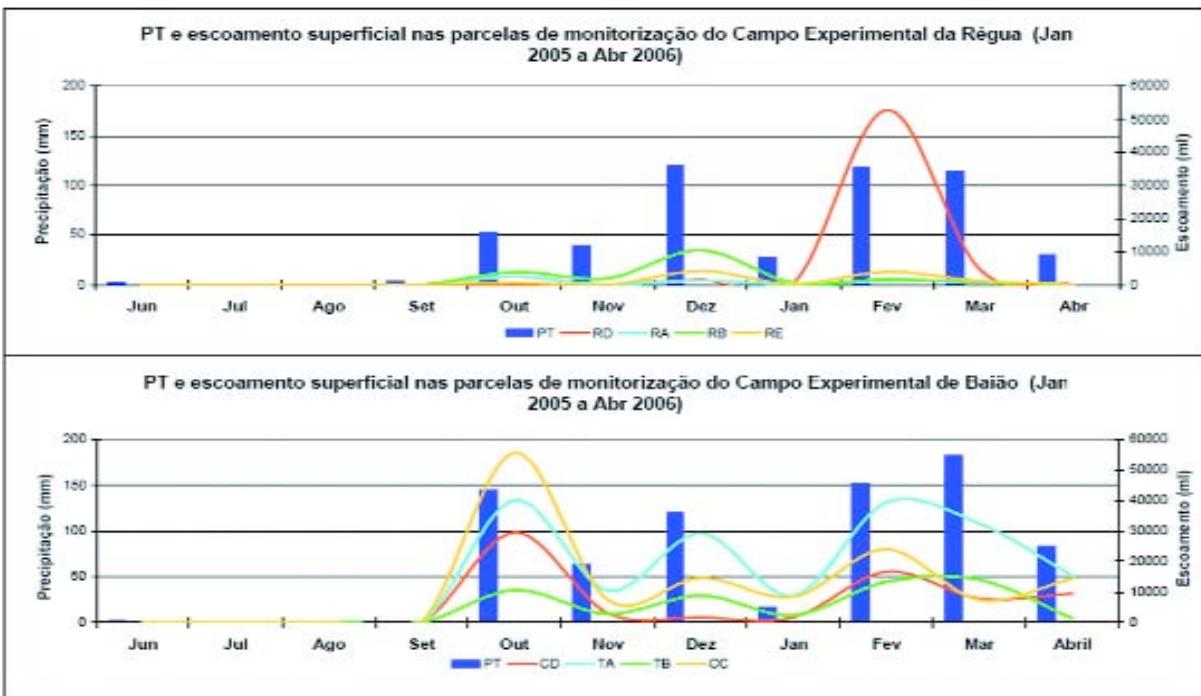
Figura 17 - Análise comparativa dos totais mensais de precipitação e escoamento superficial nos terraços dos campos experimentais da Régua e de Baião.

Em Baião, sempre que há precipitação, todas as parcelas respondem com valores elevados de escoamento, enquanto que na Régua, com os mesmos totais de precipitação, a resposta do escoamento nas vertentes é muito baixa, quando medida na superfície dos terraços agrícolas. Ao contrário, na base dos muros é possível registrar valores bem superiores. De notar que o efeito da lavra potencia a infiltração apesar da textura fina das formações superficiais.

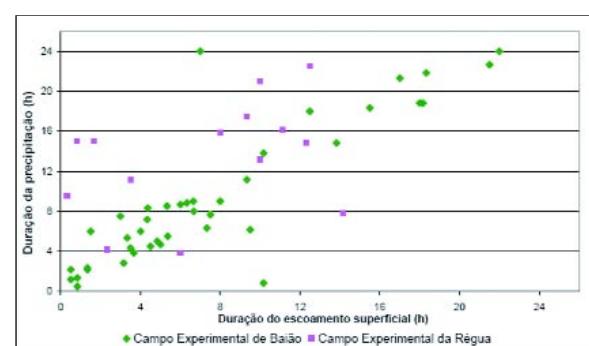
Figura 19 - Relação entre a duração da precipitação e a duração do escoamento nas vertentes nos campos experimentais de Baião e da Régua.

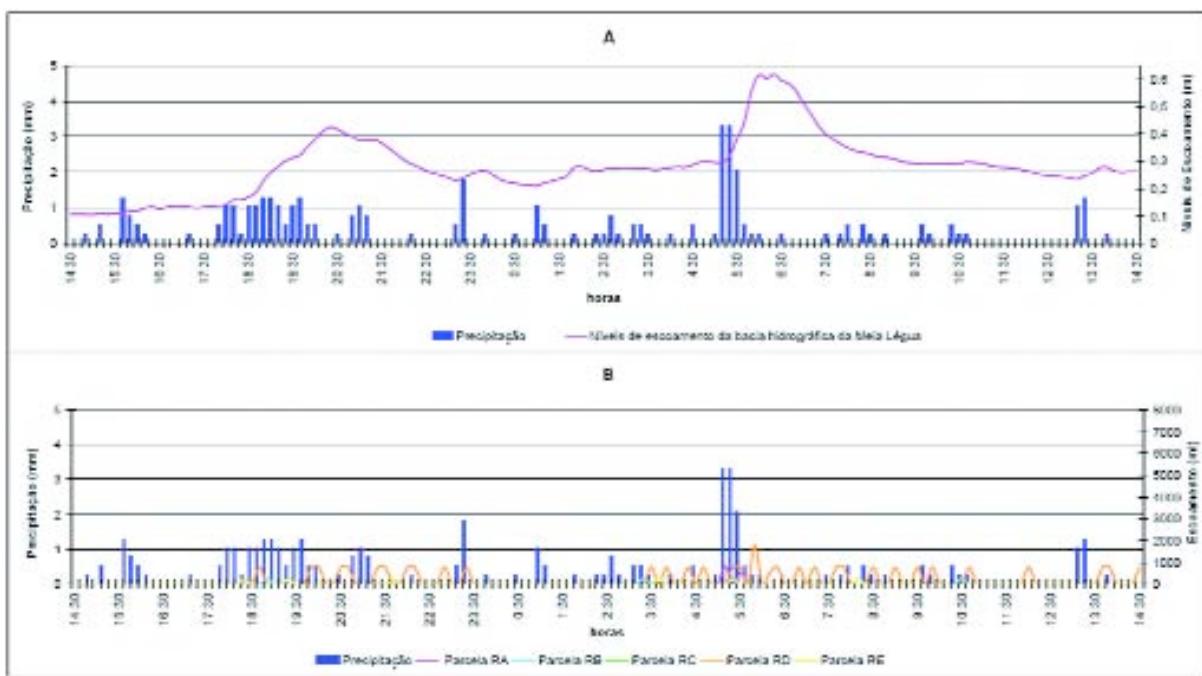
Figura 21 - Episódio de precipitação no dia 19 de Fevereiro de 2006 no campo experimental da Régua. A – Precipitação (mm) e níveis de escoamento (m); B – Precipitação (mm) e escoamento nas parcelas (ml).

Enquanto que em Baião o escoamento na bacia se mantém elevado, mesmo após a precipitação e em períodos secos prolongados. Na Régua, o escoamento na bacia desce rapidamente para níveis semelhantes aos registados antes do episódio chuvoso. Esta análise comprova o predomínio de diferentes processos de escoamento nas bacias hidrográficas de litologia distinta. Na Régua, a concentração da drenagem no conjunto da bacia hidrográfica é mais rápida, o que demonstra a existência de caminhos preferenciais e do fluxo interno rápido na condução da água, justificada ainda pela fraca capacidade de infiltração nos solos e a reduzida condutividade hidráulica.

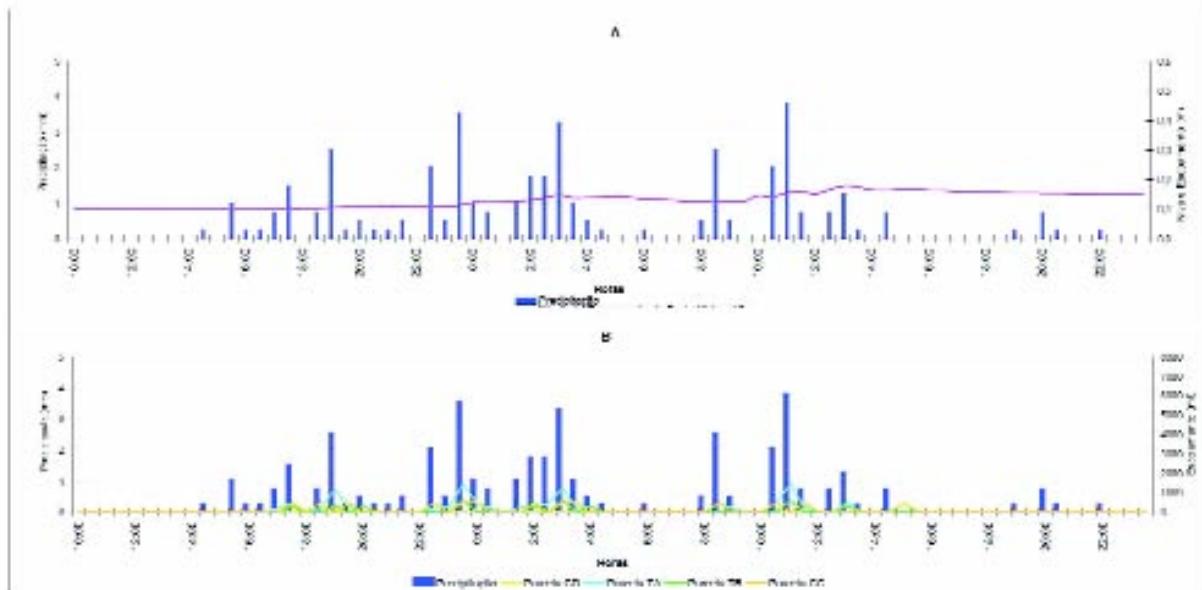
Figura 22 - Episódio de precipitação nos dias 26 e 27 de Dezembro de 2005 no campo experimental de Baião. A – Precipitação (mm) e níveis de escoamento (m); B – Precipitação (mm) e escoamento nas parcelas (ml).

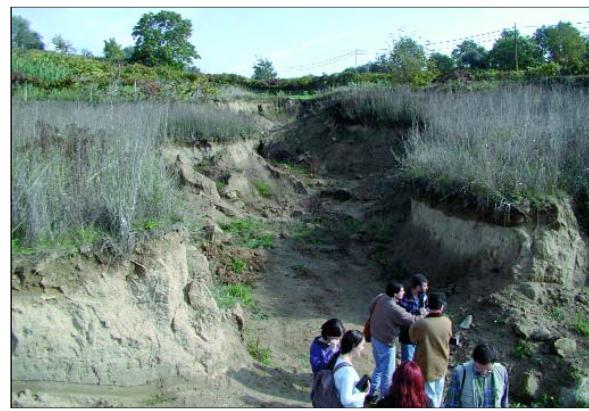
Fotografia 9 - Fluxo de lama de Sta. Marinha do Zêzere, numa área de granitos (2002).

A área do Vale do Douro é afectada por episódios chuvosos que, embora esporádicos, se caracterizam por uma intensidade bastante forte. Estes episódios, associados a períodos mais prolongados de precipitação, são responsáveis por uma forte dinâmica de vertentes, como a que se observou no Inverno de 2000/2001, altura em que, em resultado de um período excepcionalmente pluvioso, ocorreram numerosos movimentos de vertente (Fotografia 9).

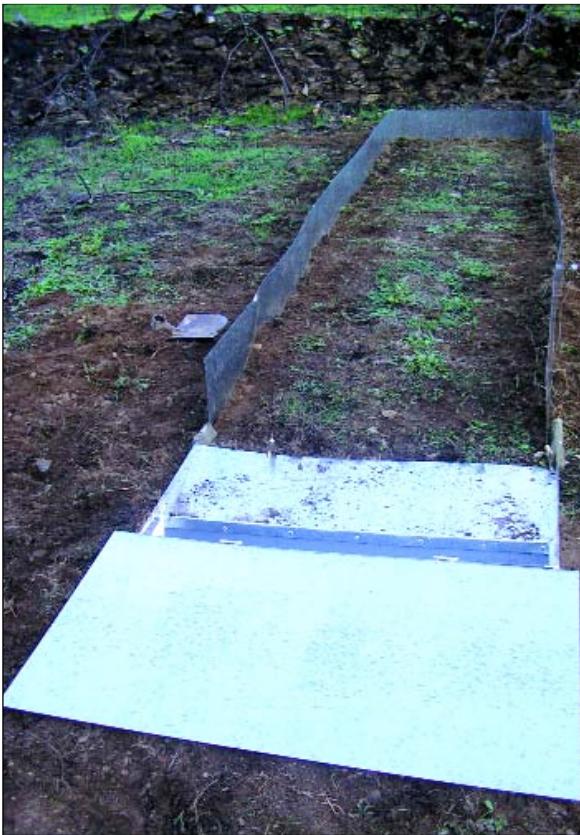
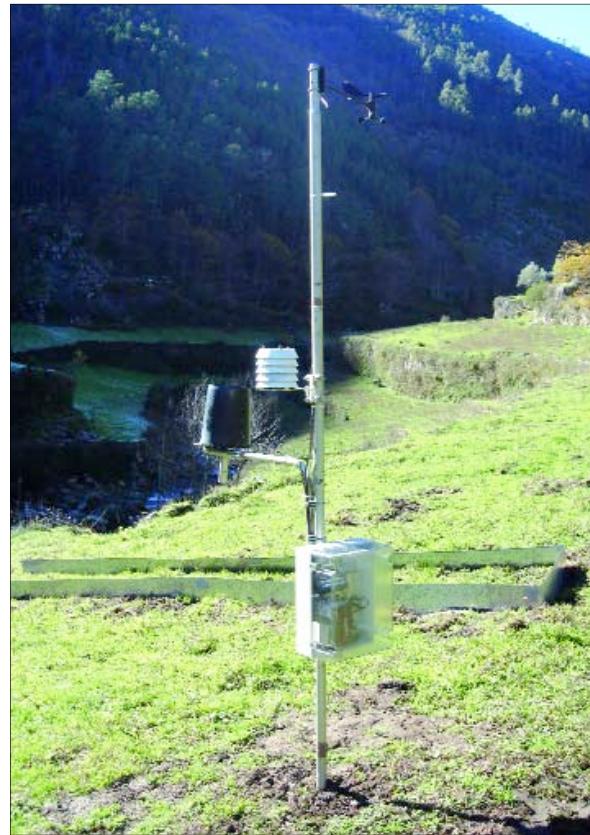
Fotografia 2 e 3 - Parcels de erosão e estações meteorológicas.

Um dos objectivos do TERRISC foi o de se proceder à quantificação de diferentes aspectos que, directa ou indirectamente, se relacionam com a erosão do solo e que permitem um acompanhamento e controlo sistemático da movimentação de materiais. Para esse efeito instalaram-se parcelas experimentais, onde periodicamente se recolheram amostras, sendo essas, objecto de tratamento laboratorial (Fotografia 2).

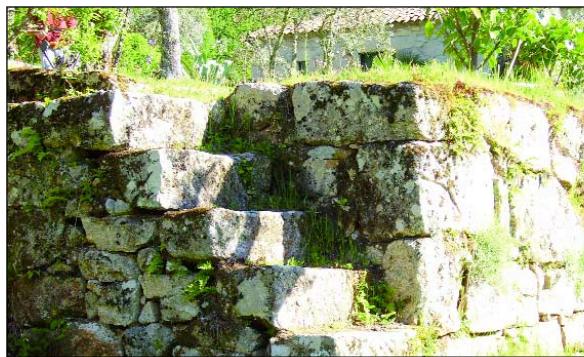
Fotografia 5 - Muro com escadaria em Aldeia das Dez.

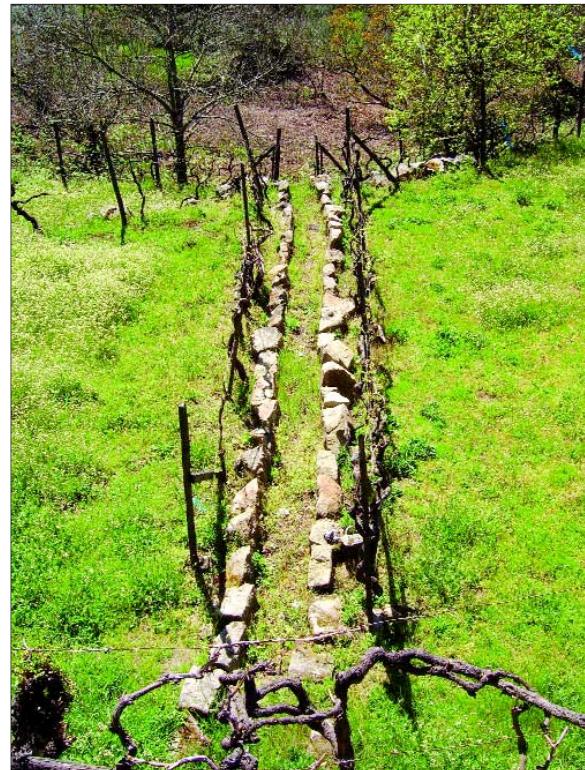
Fotografia 6 - Levada perene em Aldeia das Dez.

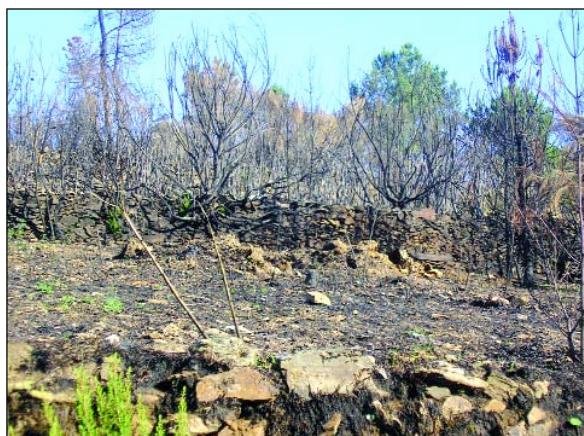
Fotografia 7 - Socalcos queimados no Colcurinho.

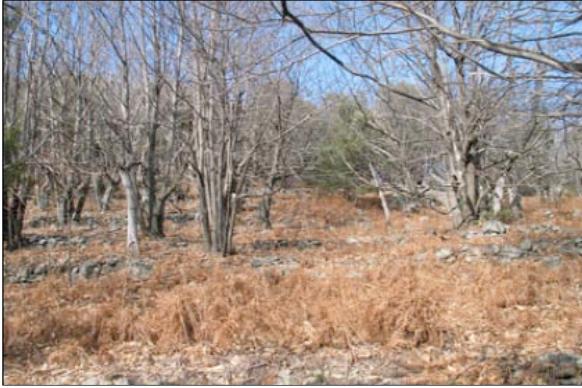
Photo 4 - *Châtaigneraie sur traversiers près de Soudorgues (Gard).*

Les belles terrasses (Photo 3), pour les cultures, les jardins et les prairies, sont proches des habitations. Sous les châtaigneraies, les murets pour protéger les sols sont généralement plus sommaires (Photo 4).

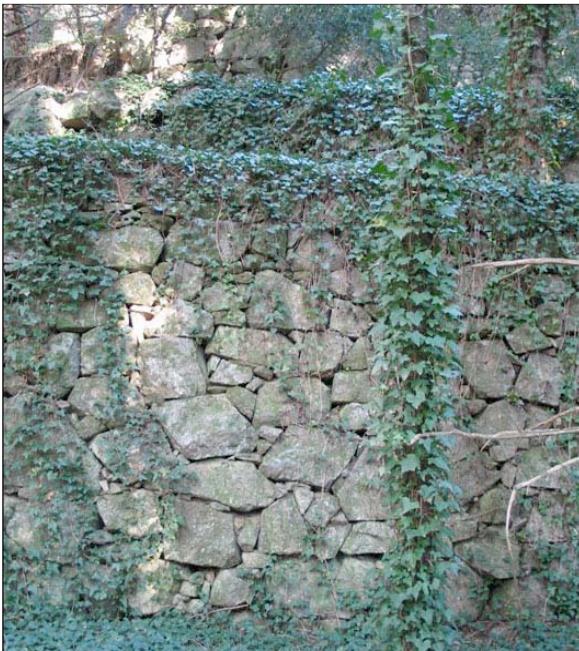
Photo 7 - Mur de terrasse en bon état près de Peyrolles (Gard).

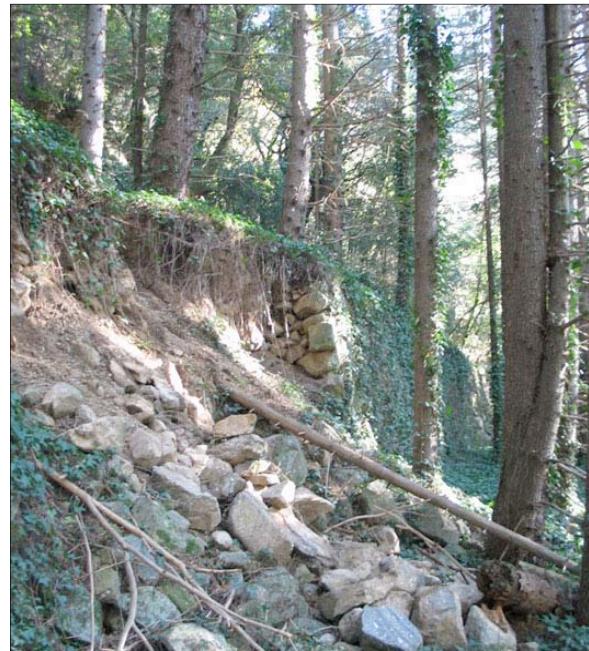
Photo 8 - Mur effondré près de Peyrolles (Gard).

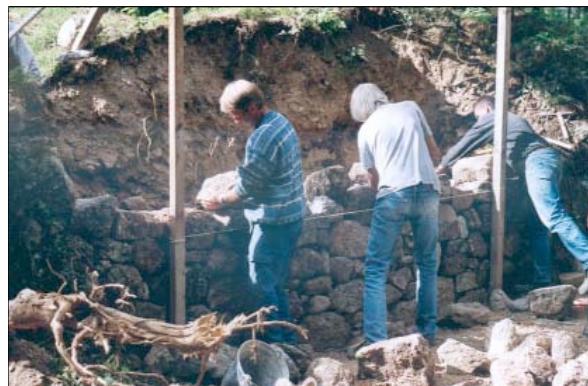
Photo 12 - Démonstration de montage d'un mur en pierre sèche.

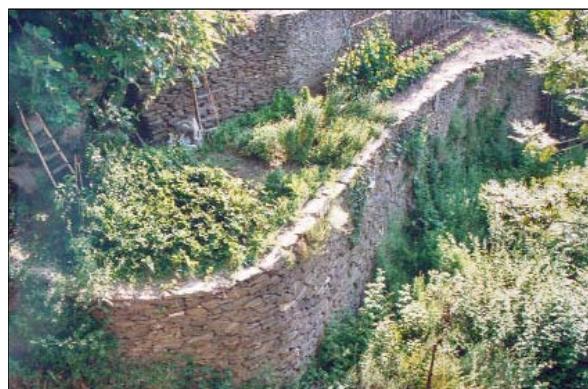
Photo 13 - Murs de terrasses réhabilités sur le site des Calquières à Saint-Germain-de-Calberte (Lozère).

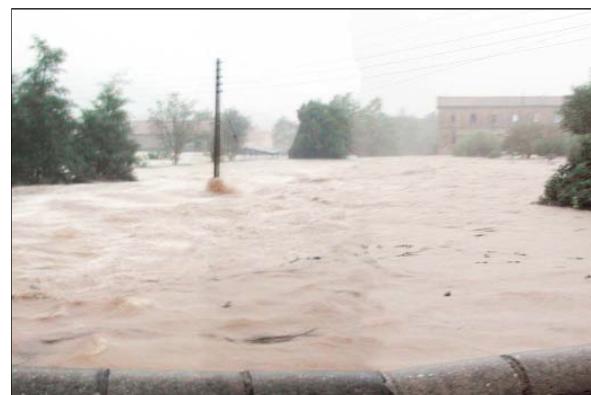
Photo 16 - Le Grabieu, affluent de rive gauche du Gardon d'Alès, le 9 septembre 2002 à Saint-Martin-de-Valgagues.

très rapides et par des débits de pointe considérables (Pardé, 1919 ; Davy, 1956). De telles crues, qualifiées de "gardonnades", se produisent fréquemment sur toutes les rivières cévenoles. En dépit des aménagements réalisés, elles continuent de causer des inondations, parfois catastrophiques, dans les villes qu'elles traversent, à Alès, Anduze, Sommières... (Photo 16).

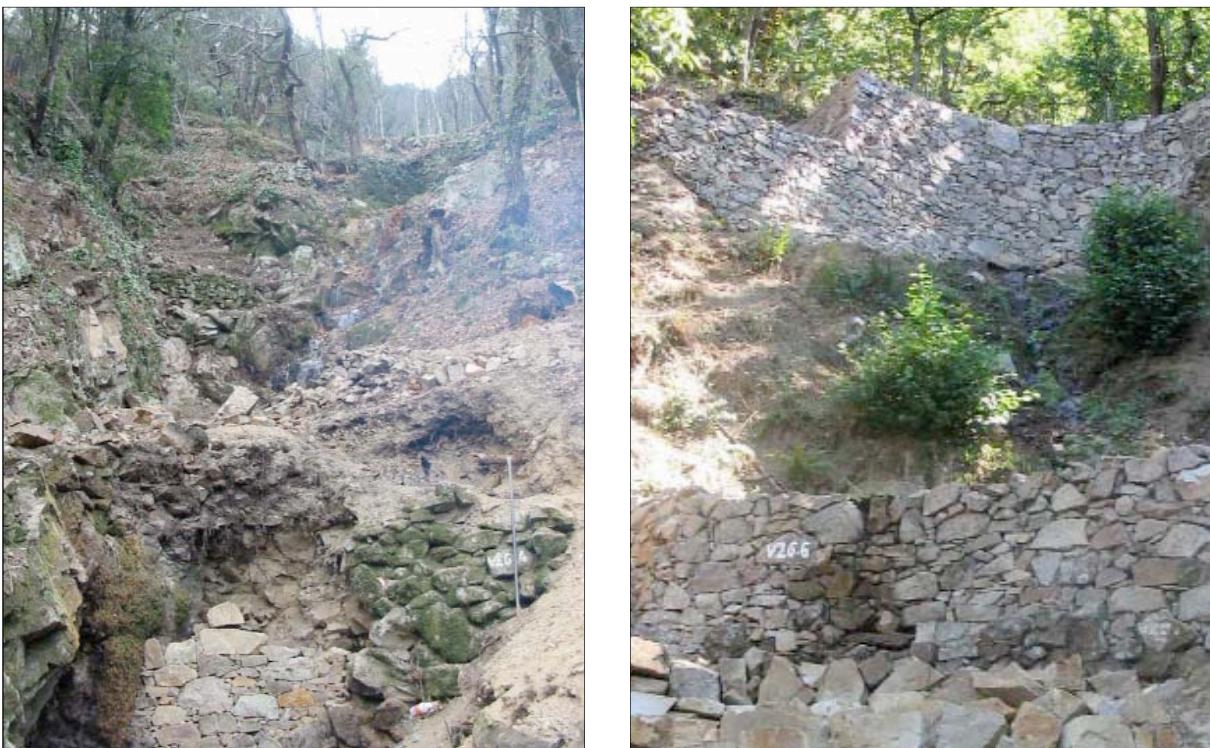
Photos 21 - Réhabilitations de tancats sur un affluent (V2) du ruisseau de Valescure : état des travaux en mars (à gauche) et en août (à droite) 2005.
