# MARJADES I PREVENCIÓ DE RISCS NATURALS

TERRAZAS Y PREVENCIÓN  
DE RIESGOS NATURALES

Publicació realitzada en el marc del projecte  
TERRISC INTERREG III B SUDOE  
Recuperació de paisatges de marjades  
i prevenció de riscs naturals

Aquest llibre s'ha realitzat durant els anys 2004-2006 en el marc del projecte TERRISC de la iniciativa comunitària INTERREG III B SUDOE.

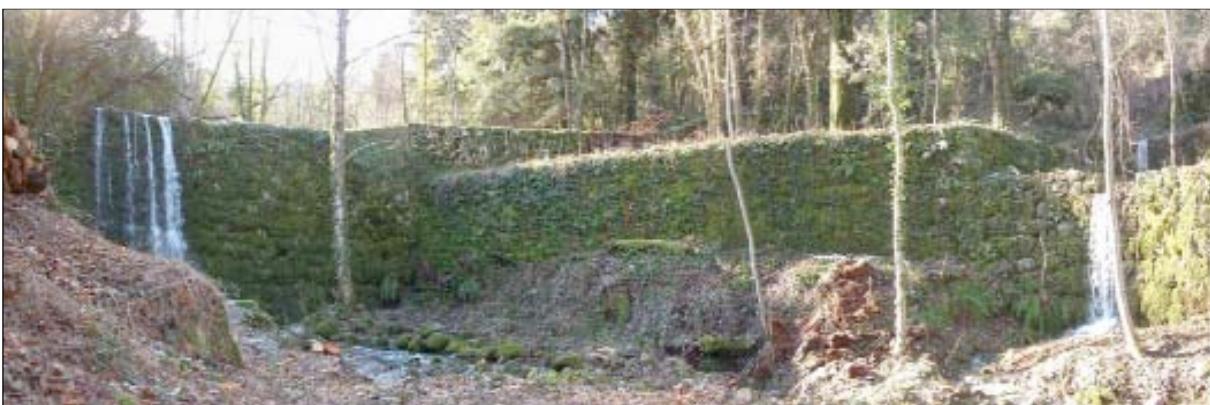
Photo 22 - Système de tancats sur le Valescure (à gauche – 6,5 m de haut) et sur un valat affluent à proximité de la Jasse.

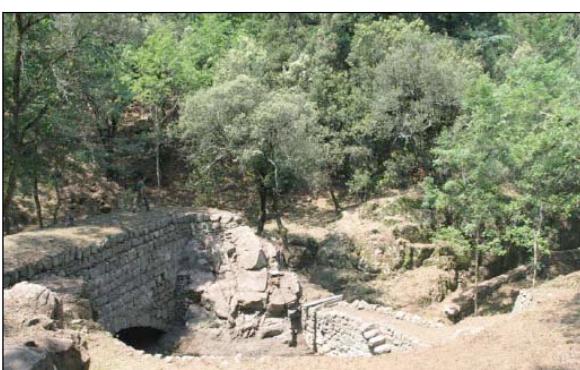
Photo 23 - Grande gourgue de la Vallée Obscure.

- Un grand réservoir (*gourgue* ; Photo 23), situé en amont du Château de La Vallée Obscure. À partir de ce réservoir, un canal (*béal* ; Photo 24) servait à l'arrosage de terrasses de culture qui portaient des prés, et au fonctionnement d'un moulin aujourd'hui en ruine (Photo 25).
- Un bassin-source sous voûte destiné à recueillir les eaux de sous-écoulement d'un affluent de rive droite (V2) du ruisseau de Valescure (Photo 26).
- Des "mines d'eau" (Salesse, 1992), galeries horizontales, longues parfois de plus de 10 m, permettant de capter efficacement les circulations d'eau se faisant le long de fractures. Les eaux fournies par ces dispositifs ont une bonne qualité biologique, car elles ont effectué un parcours souterrain profond. On en connaît à la Bastide et à la Fayssole.

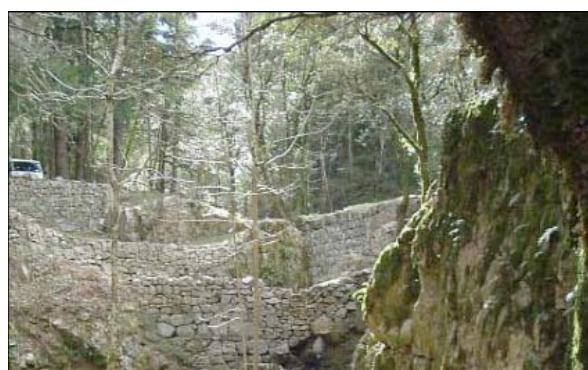
Photo 24 - Béal en aval de la grande gourgue de la Vallée Obscure.

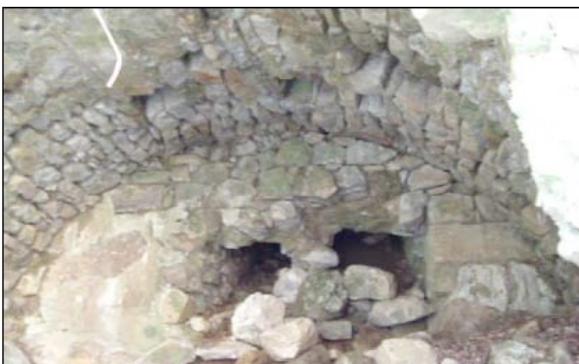
Photo 25 - Arrivées d'eau au fond du moulin de la Vallée Obscure.

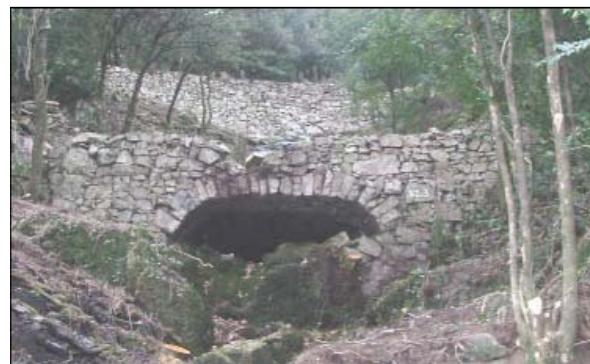
Photo 26 - Bassin-source sous voûte dans la partie inférieure du valat V2.

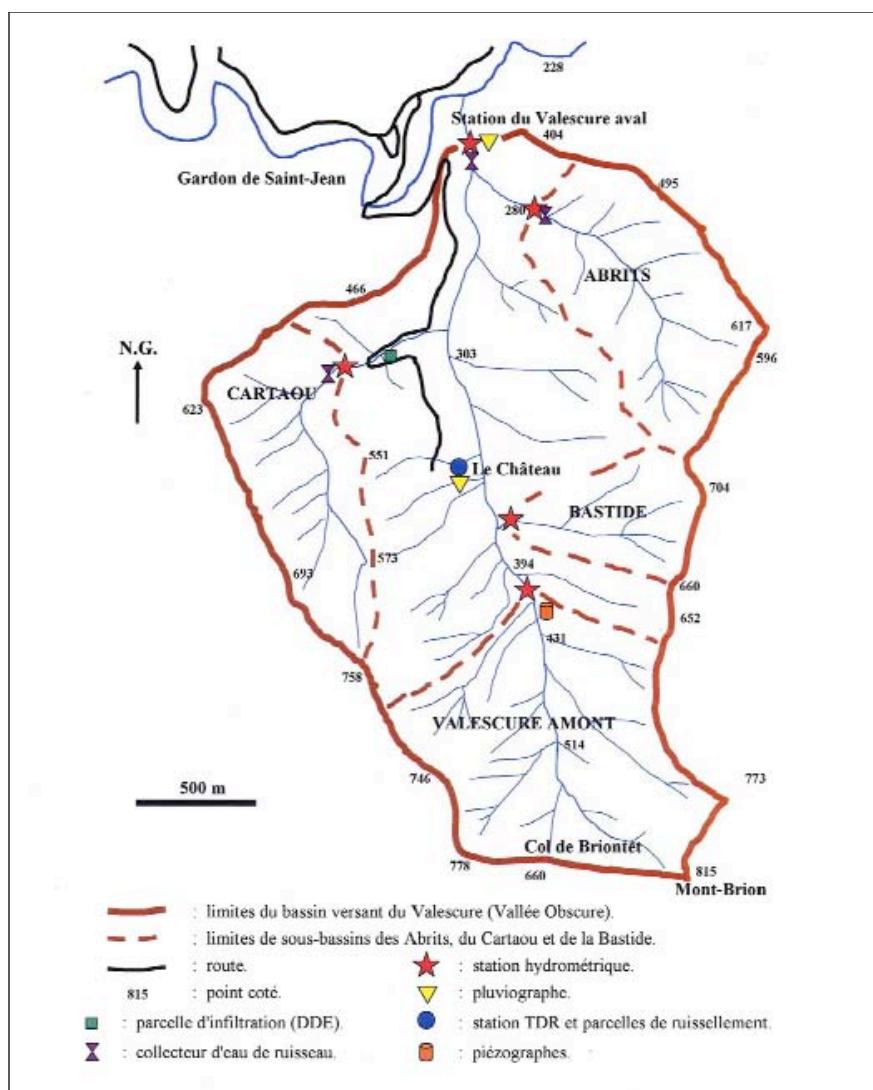
Figure 10 - Le dispositif de mesure de la Vallée Obscure.

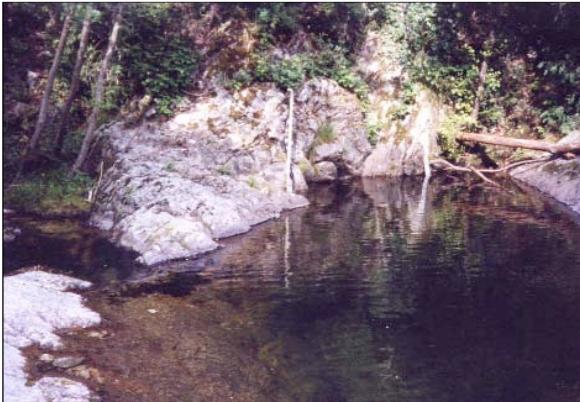
Photo 27 - *La station hydrométrique du Valescure aval en basses eaux.*

Trois d'entre elles ont une section naturelle: Valescure aval (Photo 27), Valescure amont, et Rouquet (Photo 28). La station de la Bastide a immédiatement bénéficié d'une section artificielle. Celle des Abrits a été réaménagée en juillet 2004, et celle du Cartaou (Photo 29) en août 2005. Les trois seuils bâties ont été réalisés par l'équipe chargée de la réhabilitation des *tancats*.

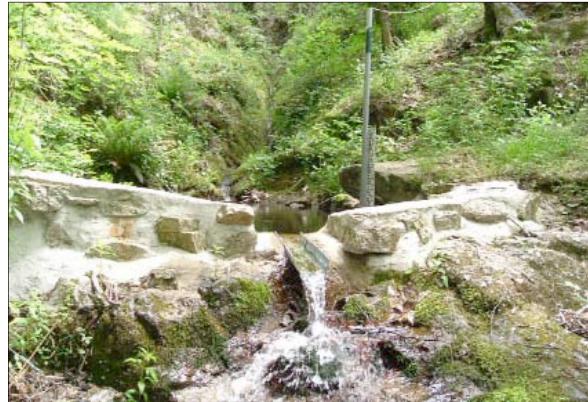
Photo 29 - *Station hydrométrique sur le ruisseau de la Bastide.*

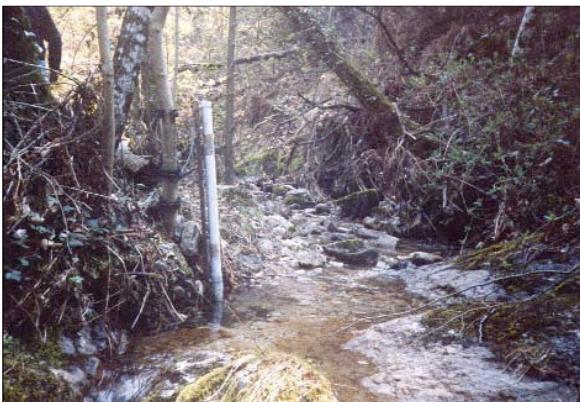
Photo 28 - *Station hydrométrique du Rouquet.*

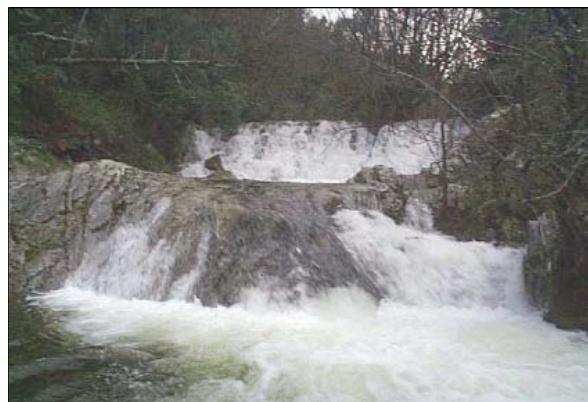
Photo 30 - *Le ruisseau de Valescure en décrue près de la station hydrométrique aval.*

l'UMR "ESPACE", le ruisseau de Valescure dans sa partie aval, a écoulé un débit instantané maximal de 7,0 m<sup>3</sup>/s (soit 1,78 m<sup>3</sup>/s/km<sup>2</sup>), le 3 décembre 2003. La photo 30 montre le ruisseau en décrue le 4 décembre.

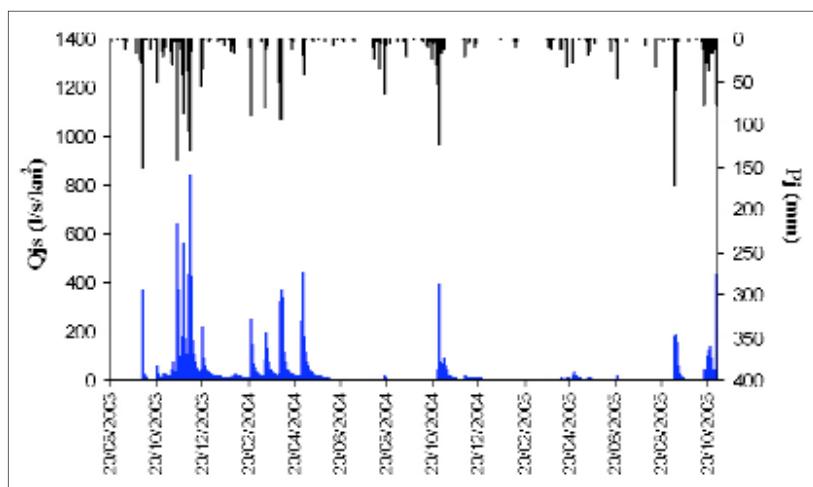
Figure 11 - Débits journaliers spécifiques ( $Q_{js}$ ) du ruisseau de Valescure aval et précipitations journalières ( $P_j$ ) sur le bassin versant du 20 août 2003 au 1er novembre 2005.

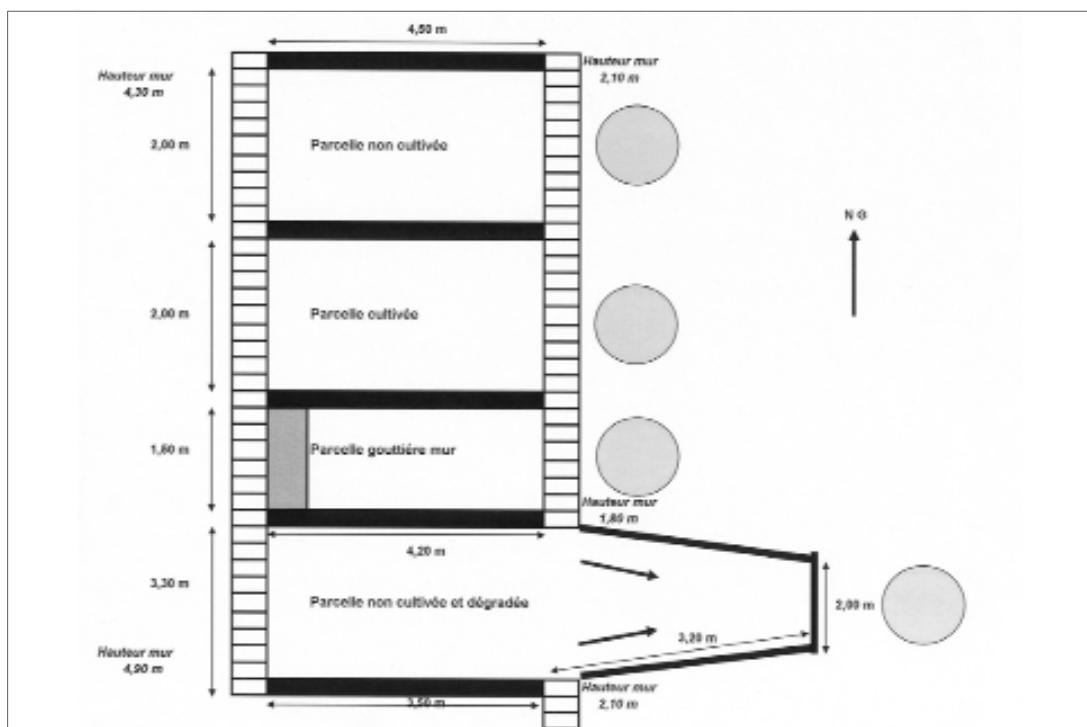
Figure 14 - Les parcelles de la station du Château de la Vallée Obscure.

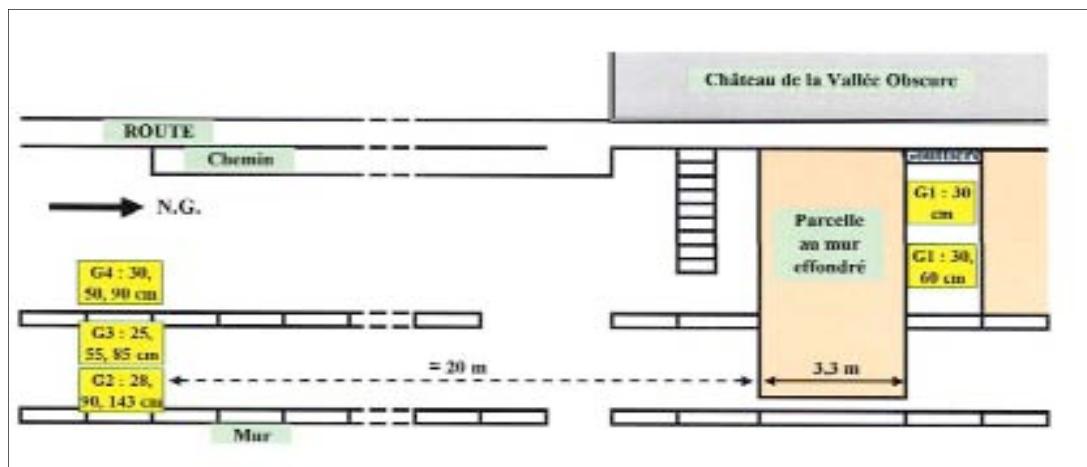
Figure 15 - Points de mesure de l'humidité des sols, et profondeur des sondes, au Château de la Vallée Obscure.

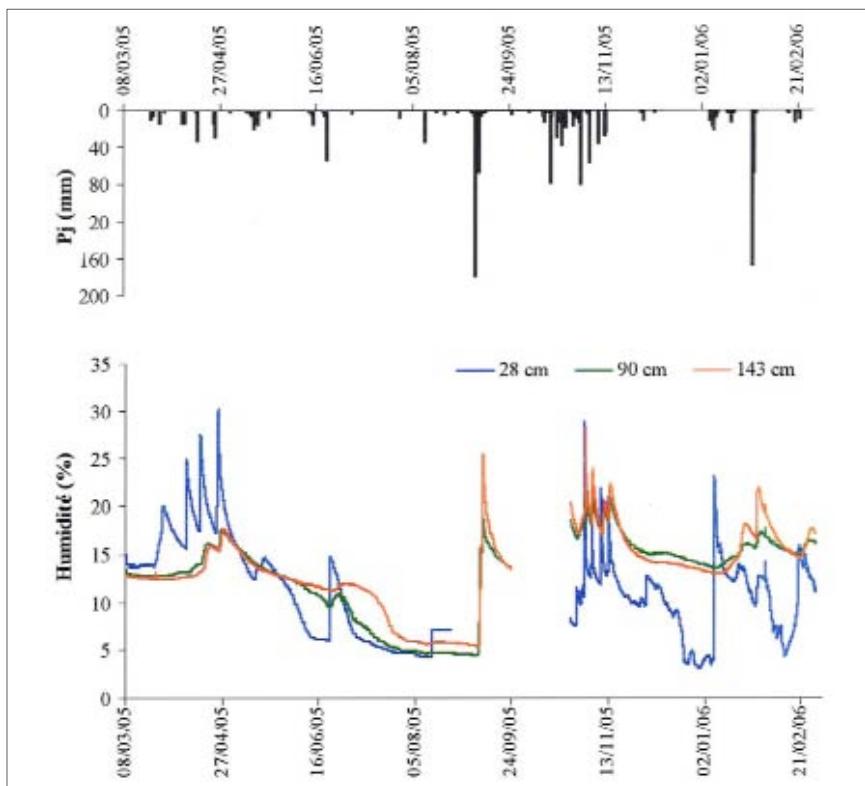
Figure 16 - Taux d'humidité volumique enregistrés sur le profil G2, et précipitations journalières, au Château de la Vallée Obscure du 8 mars 2005 au 15 mars 2006. Le dispositif a connu quelques problèmes à l'automne 2005.

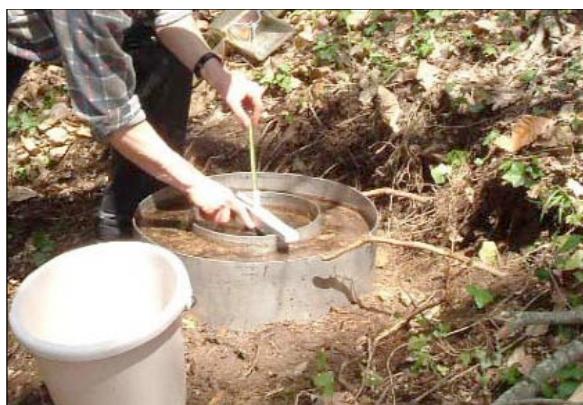
Photo 31 - Essai au double anneau à proximité des piézographes de la Vallée Obscure.

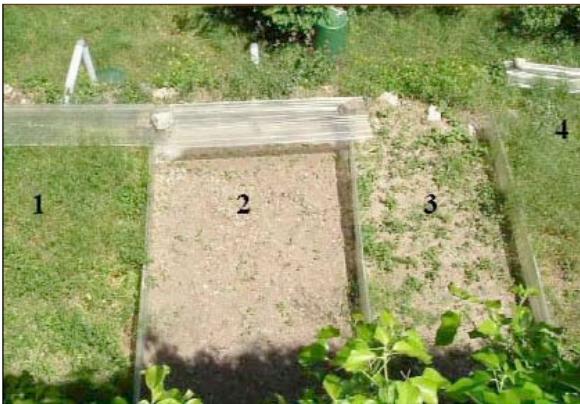
1 : parcelle couverte de végétation. 2 : parcelle binée périodiquement. 3 : secteur en amont duquel sont mesurés les écoulements à la base d'un mur de terrasse. 4 : grande parcelle s'étendant sur deux terrasses avec mur intermédiaire effondré. Les caniveaux cimentés servant à réceptionner les eaux à l'aval des parcelles sont protégés de la pluie. Les tuyaux d'évacuation conduisent les eaux dans des bidons de 200 litres.

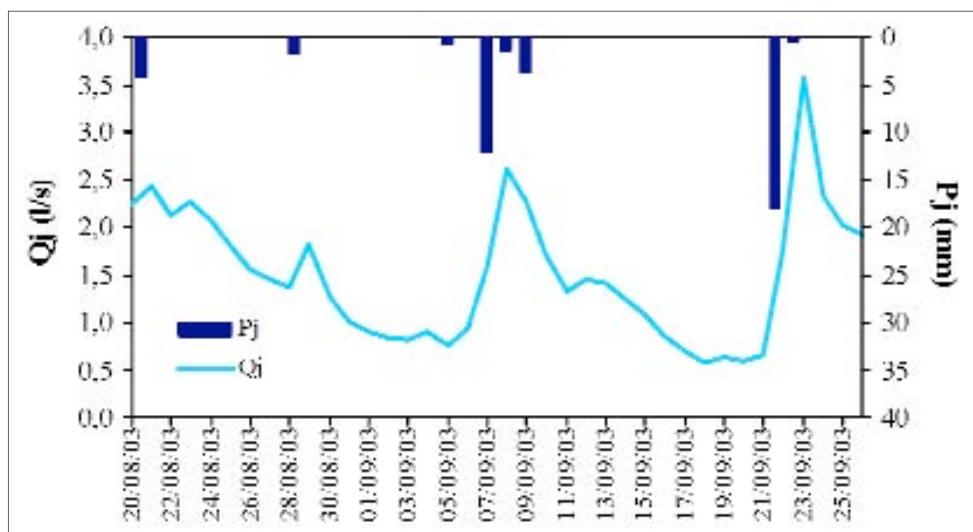
Figure 17 - Valescure aval : débits moyens journaliers ( $Q_j$ ) et précipitations journalières ( $P_j$ ) sur le bassin du 20 août 2003 au 26 septembre 2003. (heures d'hiver).

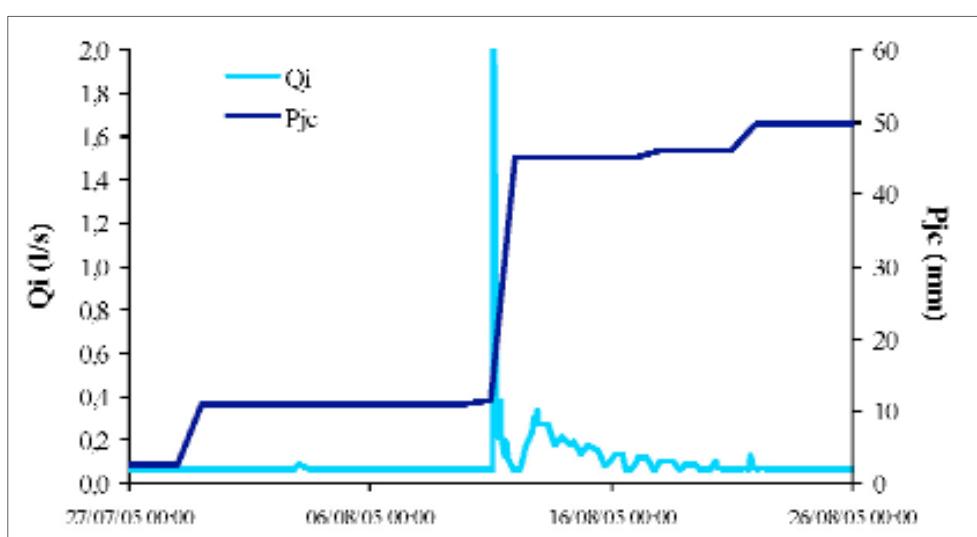
Figure 18 - Épisode du 11 août 2005 sur le Valescure amont: débits instantanés ( $Q_i$ ) et précipitations journalières sur le bassin cumulées depuis le 1er juillet ( $P_{jc}$ ). (heures d'hiver).

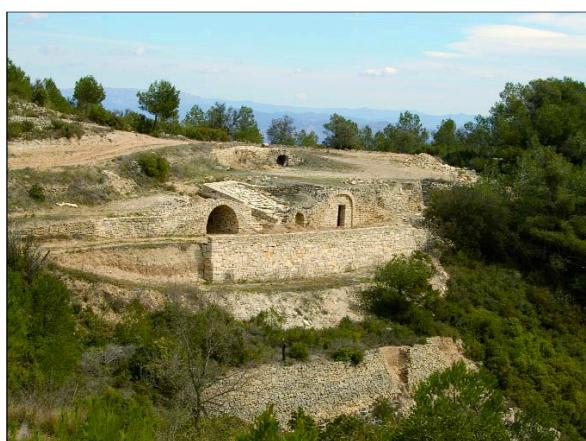
Fotografia 6 - *Obres de restauració.*

El que hem pogut observar en la finca que hem estudiat més profundament i en la que estem duent a terme treballs de restauració, de marjades i d'elements en pedra en sec és que els marges que cauen són els que estan més a prop de la barrancada, per raons evidents, l'aigua hi circula amb més fúria i se'ls endú, si aquests marges no es refan, la terra que aguanten s'escola, i es produeix una mica l'efecte domino. Si la terra s'abandona i el pagès no refà els marges van caient.
